Stadtmühle

Müligass 7

Bauarchäologische Untersuchung 2001

Mai 2002

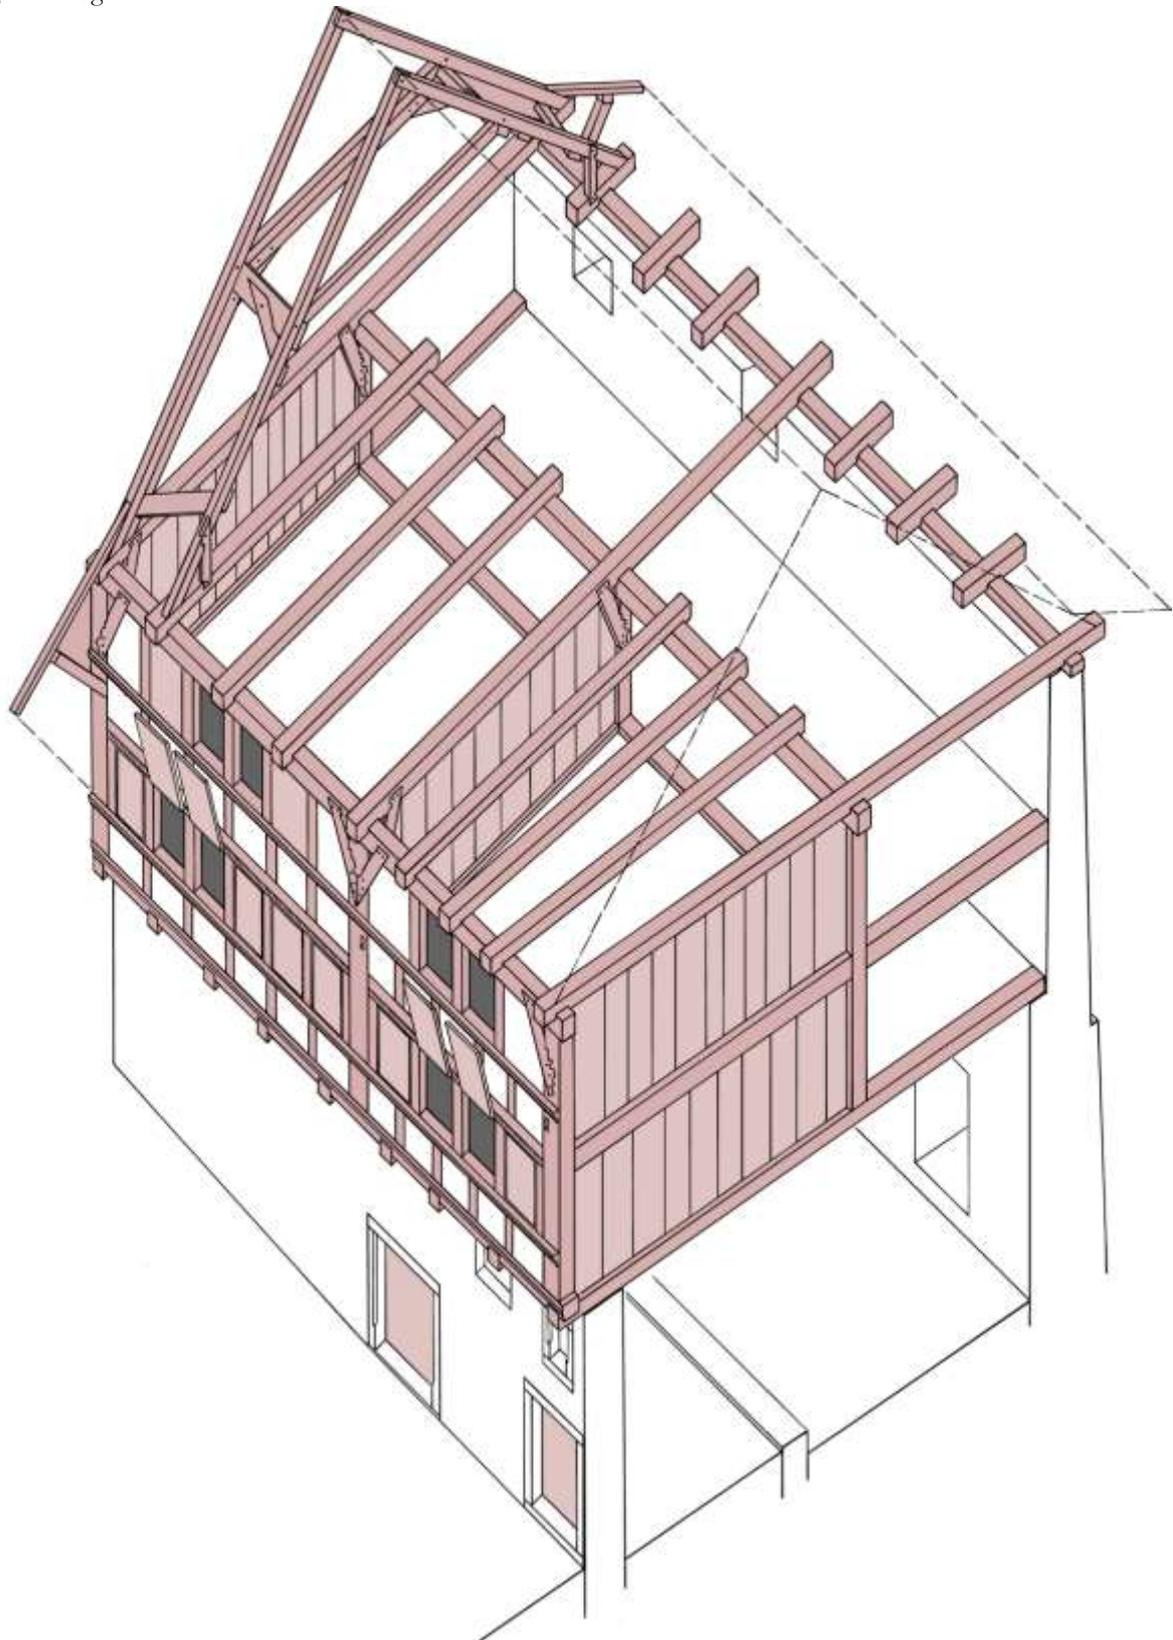
Axonometrische Rekonstruktionszeichnung, Zustand 18. Jh.

Eingetragen sind nur Bauteile, die anhand der Befunde mit Sicherheit erschlossen werden konnten. Daher fehlen z.B. in der Südhälfte des Erdgeschosses die Fenster, die sicher vorhanden waren, über deren Beschaffenheit aber keine Angaben möglich sind.
